# BADANIE PROCESÓW DEGRADACJI EKSPLOATOWANYCH ODLEWÓW DO RUR NURNIKOWYCH CYKLONOWYCH WYMIENNIKÓW CIEPŁA IV STOPNIA

**Streszczenie:** Przedstawiono charakterystykę rozwiązań konstrukcyjnych urządzeń i technologii produkcji cementu. Zmiana składu paliw związana z dodatkami „paliw alternatywnych” znacząco przyspieszyła zużycie wykładzin rur nurnikowych. Przedstawiono wyniki badań zużycia rur nurnikowych cyklonowych wymienników ciepła, przeprowadzone w przemysłowych warunkach eksploatacyjnych. Przedstawiono przyczyny i kinetykę przyspieszonego zużycia tych elementów.

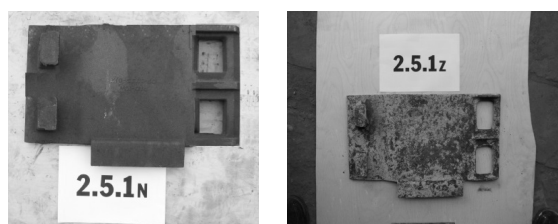
Rys.5. Stan odlewu BII (cementownia B, usytuowanie – środkowa część rury nurnikowej II. 2.5.1 N – odlew nowy; 2.5.Z – odlew po okresie eksploatacji

Ogłędziny powierzchni zużytych odlewów, co zostało udokumentowane na rys.3 – rys.8 wykazały na ich powierzchni obecność zwartej i twardej warstwy produktów korozji. Jak wynika z danych zawartych w tablicy 3, ubytek masy odlewów po rocznym okresie eksploatacji był od około 7 do 13 kg, to jest od 18% do 40% masy w stosunku do stanu wyjściowego. Z powodu różnej konstrukcji odlewów i różnych warunków ich pracy, tych danych nie można porównywać. Bardziej miarodajnym wskaźnikiem oceny szybkości procesów korozji są wyniki pomiarów zmiany grubości ścianki odlewu przedstawione w tablicy 4. Te wyniki wydają się wskazywać, że prawdopodobnie szybkość korozji elementów rury nurnikowej zależy również od miejsca ich położenia w konstrukcji rury. Dla odlewu AI i AII mamy odpowiednio 5 i 2 mm/rok, tak samo dla odlewu DI i DII - 4 i 2,5 mm/rok. Odlewy oznaczone „I” były zamontowane w górnej części rury nurnikowej, natomiast oznaczone jako „II” w środkowej części. Na podstawie wyników pomiarów zawartych w tablicy 3 i tablicy 4 można stwierdzić, że materiał, z którego są wykonane odlewy – staliwo stopowe, jest nieodporny na korozję spowodowaną przez gazy powstałe ze współspalania paliw alternatywnych.

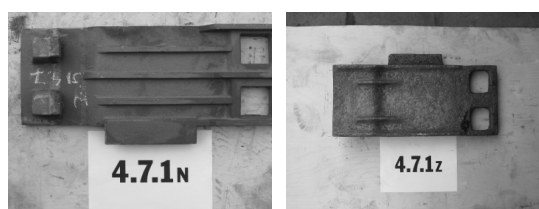
Rys.8. Stan odlewu DII (Dcementownia D, usytuowanie – środkowa część rury nurnikowej II) 4.7.1 N – odlew nowy; 4.7.1 Z – odlew po okresie eksploatacji
